The application of the nr-18 *checklist* in an underground dam project and the operational focus on excavation activities

A aplicação do *checklist* da nr-18 em uma obra de barragem subterrânea e o foco operacional sobre as atividades de escavação

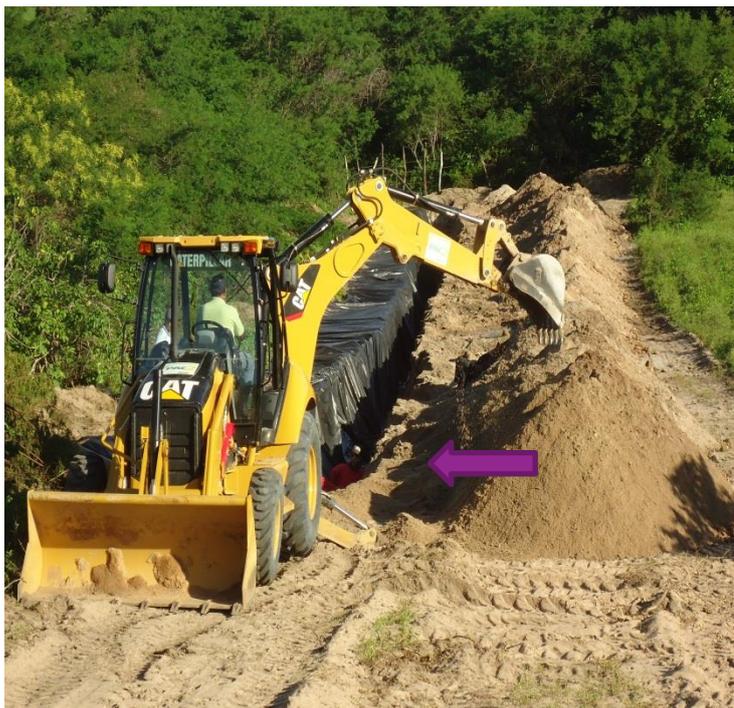
Diante dos resultados obtidos, é possível constatar que a empresa responsável pela construção da obra avaliada não compreende a importância da segurança do trabalho em um tema de tamanha relevância como este, por exemplo a Figura 2, o trabalhador na vala durante a escavação.

Figura 2 - Flagrante de Trabalhador dentro da vala durante escavação
