Progressive collapse effect in reinforced concrete buildings

O efeito do colapso progressivo em edifícios de concreto armado

Luiz Carlos Mendes

Vancler Ribeiro Alves

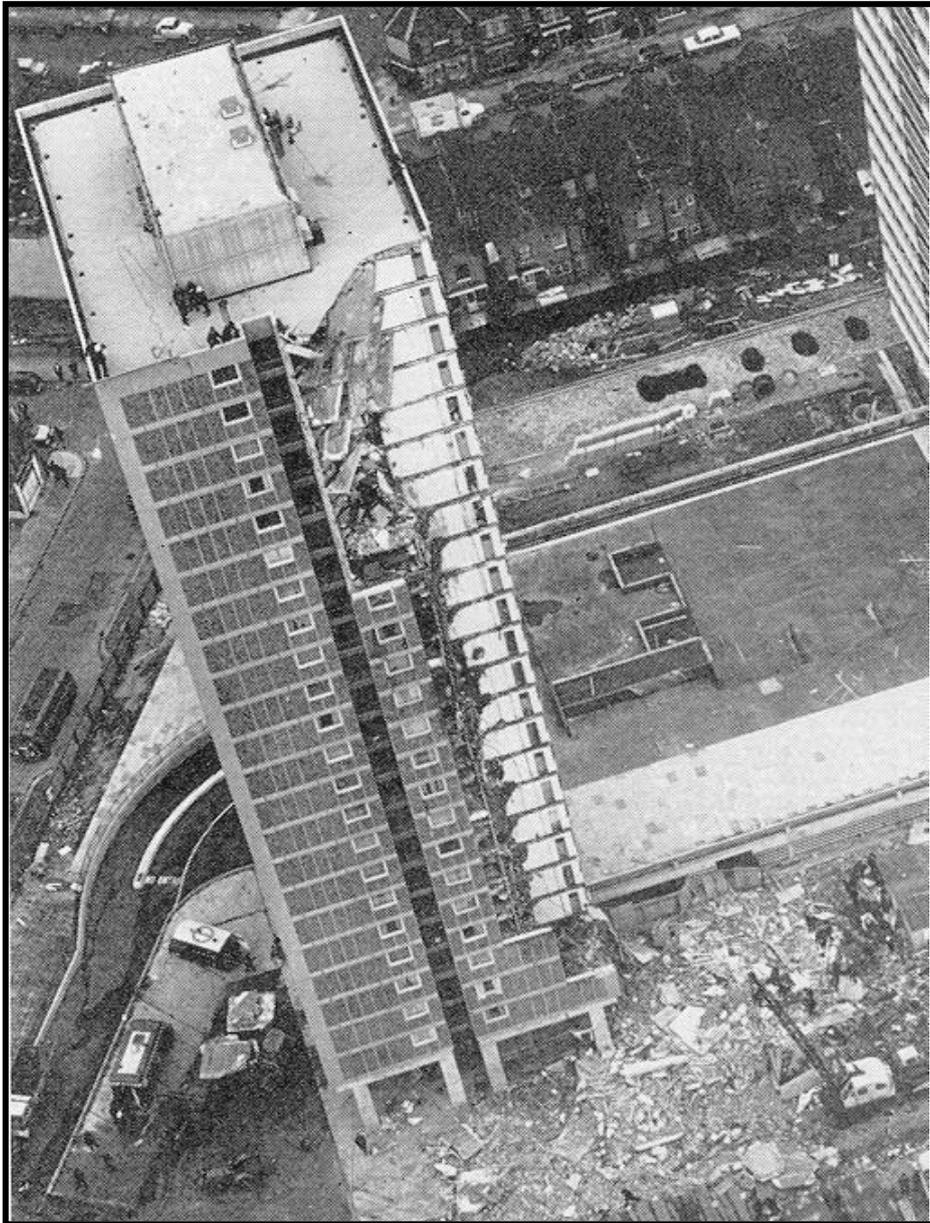
Figura 2 - Edifício em Ronan Point, Londres, 1968.

A explosão expulsou uma das paredes externas, que sustentava a parede do andar acima.

A perda dessa parede de apoio gerou o desabamento das lajes e paredes dos andares acima, até o 22º andar. O impacto e peso dessas lajes e paredes sobre as lajes inferiores provocaram o colapso das mesmas, até o piso térreo.

O colapso do edifício Ronan Point foi atribuído à deficiência de sua integridade estrutural. Não havia caminhos alternativos para a redistribuição das forças, no caso da perda de uma das paredes de sustentação, conforme ilustrado na Figura 2.

O edifício foi restaurado, reforçado, mas as persistentes preocupações com sua segurança conduziram à sua total demolição em 1986.

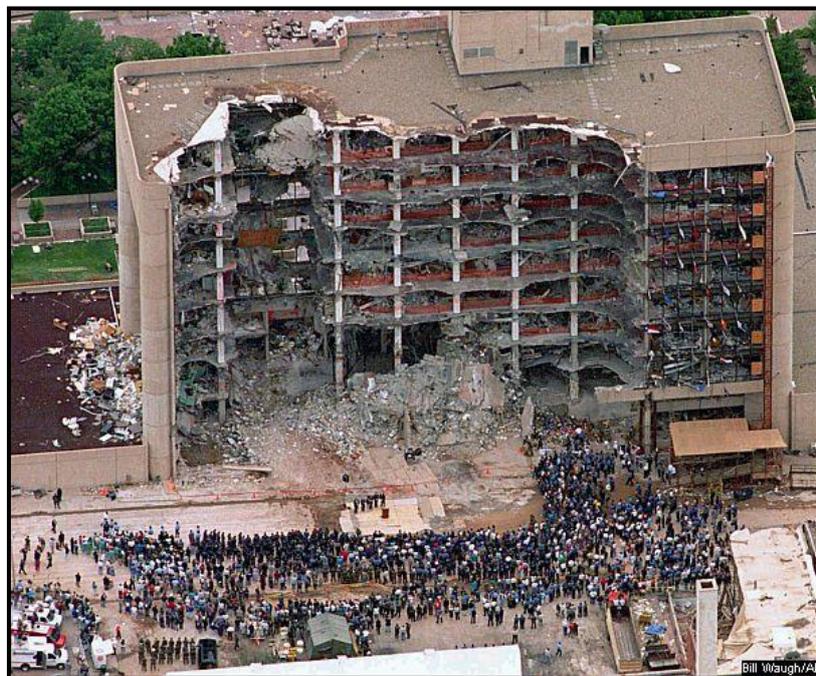
Figura 3 - Edifício Murrah, Oklahoma, USA.

A explosão do caminhão-bomba causou severos danos ao longo de toda a fachada que se estenderam cerca de 20 m para dentro do edifício. Estima-se que praticamente a metade da área útil do edifício entrou em colapso. Três dos quatro pilares centrais, que serviam de apoio à viga de transição do 3º piso, foram imediatamente implodidos, provocando o colapso progressivo dos andares superiores.

Essa análise identificou, pelos dados de projeto, que a remoção de um dos pilares do andar térreo transferiria cargas e esforços aos pilares vizinhos, em que os mesmos não seriam capazes de resistir, apesar de detalhados de acordo com a norma da época (década de 70). Concluiu-se que a estrutura aporticada não oferecia a ductilidade suficiente para redistribuir as cargas com a remoção dos três pilares da fachada, no andar térreo.

O colapso do edifício Murrah destaca a sensibilidade ou vulnerabilidade dos edifícios com pisos de transição ao colapso progressivo, na eventual remoção de pilares que sustentam tais pisos.

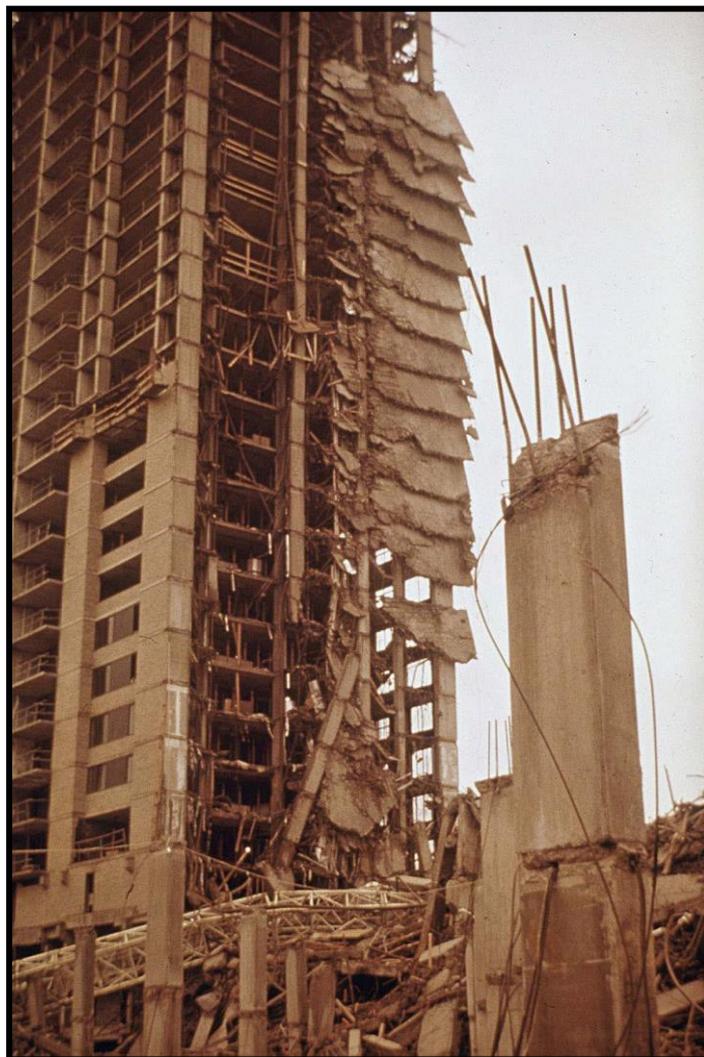
Figura 4 - Skyline Plaza Apartments, USA

O colapso propagou-se verticalmente por toda a altura da torre e, horizontalmente, por todo o anexo de garagem ainda em construção. A estrutura era constituída de lajes lisas e a ruptura inicial ocorreu em uma região da laje tomada por esforços de punção, no 23º pavimento, devida à remoção prematura do escoramento. Catorze operários perderam a vida e trinta e quatro ficaram feridos.

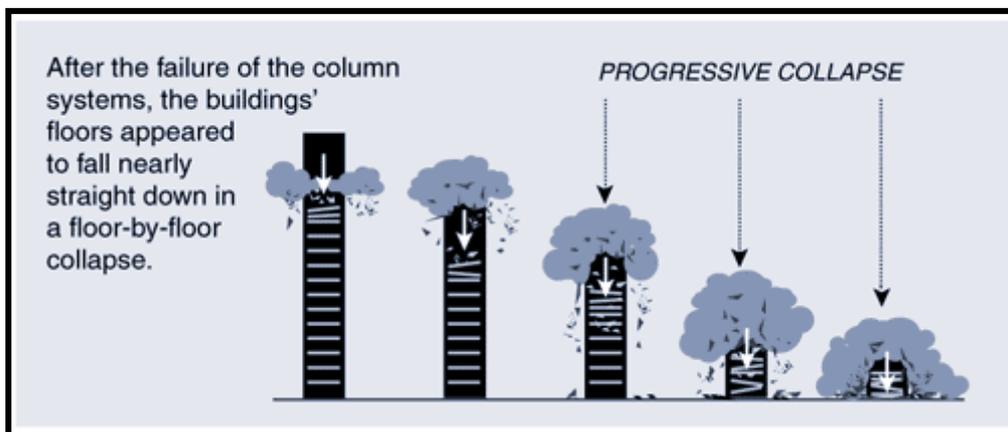
Figura 5- Ilustração do colapso progressivo do World Trade Center, USA.

O resultado do colapso foi uma combinação de danos causados pelos impactos e pelos incêndios, de forma que toda a estrutura acima da zona de impacto da aeronave entrou em colapso. O peso e o impacto da parte superior da torre sobre a parte inferior causaram uma progressão de falhas estendendo-se até o chão. Claramente, foi um colapso instantâneo da estrutura superior na zona de impacto e um "colapso progressivo" da estrutura inferior.

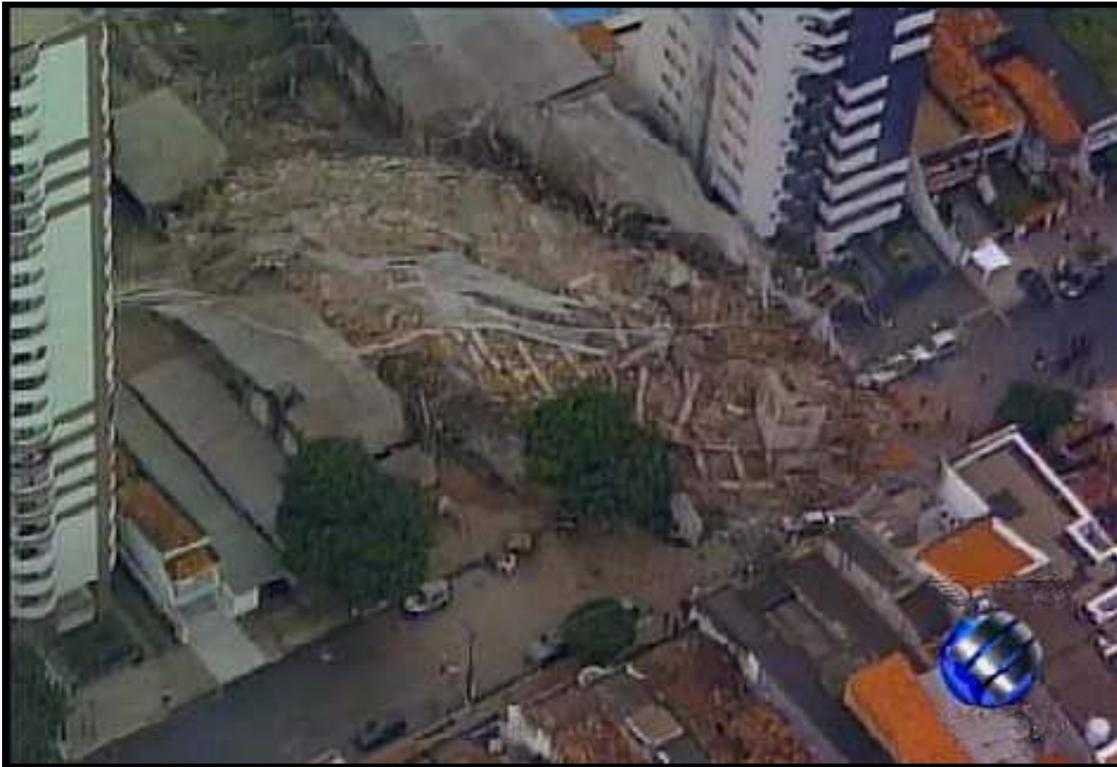
Figura 6 - Edifício Real Class, (Brasil).

Segundo o laudo do Centro de Perícias Científicas, ligado à Secretaria de Segurança Pública do Pará, houve erro no “modelo matemático” usado no projeto estrutural do prédio. Técnicos apontaram que dois pilares centrais estavam

subdimensionados. Com o esgotamento da capacidade resistente do pilar, ele se rompeu e não houve redistribuição dos esforços. Com isso ocorreu o colapso total da estrutura.

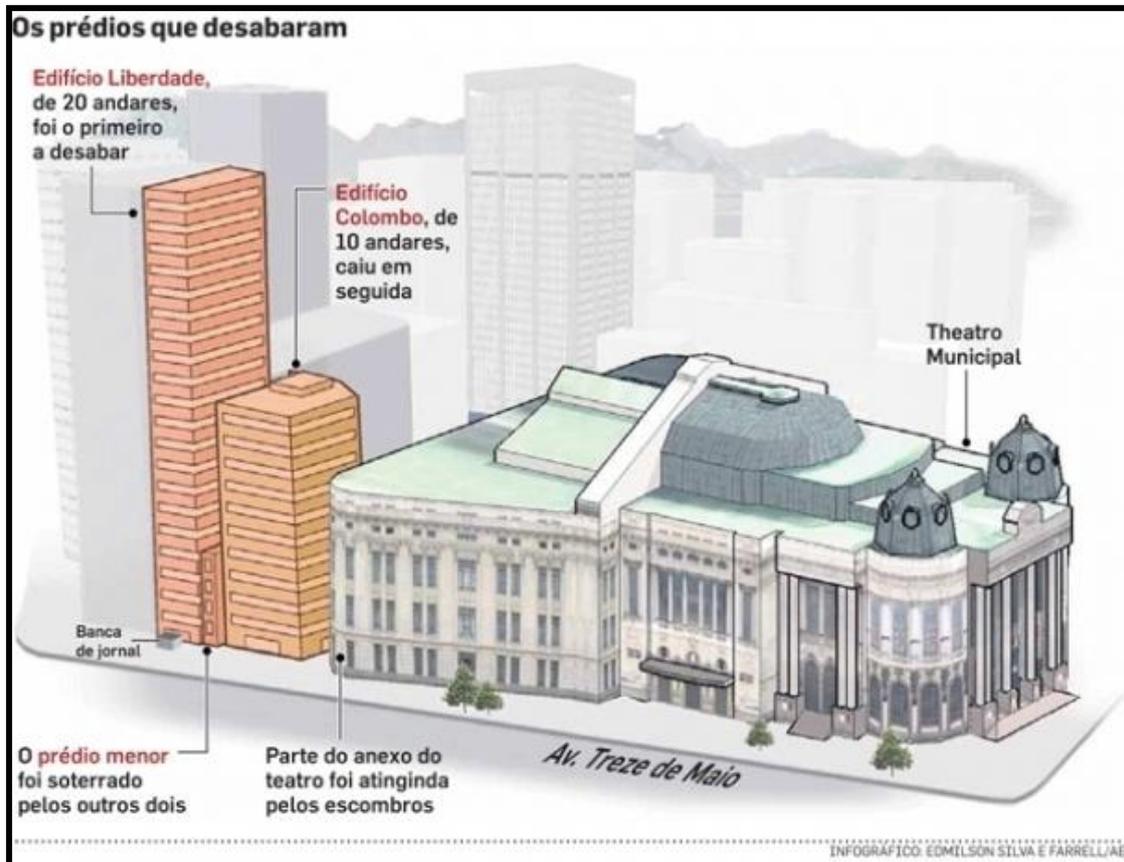
Figura 7- Os prédios que desabaram no centro do Rio de Janeiro em janeiro de 2012.

A causa provável do desabamento, segundo o CREA e peritos da Defesa Civil, seria uma obra que estava sendo feita no 16º (décimo sexto) pavimento.

Existem duas hipóteses. Uma seria o acúmulo de entulho na laje, o que acarretaria no rompimento da mesma por esgotamento da sua capacidade resistente, e assim teria havido o colapso progressivo. Mas pelas proporções do colapso, a hipótese da viga quebrada é a mais aceita.

Alguma viga deve ter sido quebrada para a passagem de tubulações, a estrutura não suportou a redistribuição dos esforços, e os pilares tiveram suas capacidades resistentes à compressão ultrapassadas.
