Maintenance and inspection applied to photovoltaic solar plant, a case study at UFERSA-Caraúbas

Manutenção e inspeção aplicada a usina solar fotovoltaica, um estudo de caso na UFERSA-Caraúbas

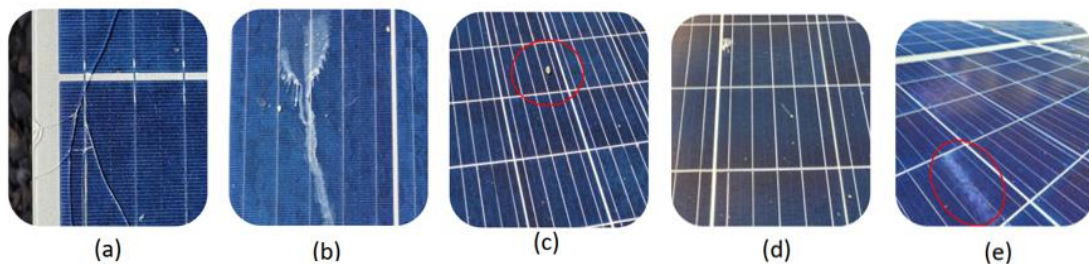
Diante da inspeção visual do sistema fotovoltaico em questão, foram identificadas as ocorrências de descoloração do encapsulante e/ou das células fotovoltaicas (*browning*, *yellowing*), foram observados também dejetos de pássaros, corpos estranhos na superfície dos módulos, além de defeitos como trincas no vidro temperado da superfície frontal de alguns módulos. Foi comprovado também o acúmulo de sujeira na face exterior dos módulos, além da concentração de sujeira em partes singulares nas regiões menos elevadas. A Figura 6 apresenta alguns dos registros fotográficos, realizados durante as visitas *in loco*, dos principais problemas identificados no sistema fotovoltaico da UFERSA – Caraúbas.

Figura 6 – (a) Vidro da superfície trincado, (b) dejetos de pássaros, (c) corpos estranhos, (d) acúmulo de sujeira e (e) descoloração

Devido ao acúmulo de sujeira ser o fator mais frequente identificado durante a execução da inspeção visual, foi realizada então uma análise específica que procura evidenciar quais os principais contribuintes que levam o arranjo fotovoltaico a essa situação. Essa análise consistiu em um apanhado geral dos principais aspectos da região, pois segundo Ilse *et al.*, (2018), para análise dos fatores influenciadores, é tido que vem a depender de parâmetros ambientais (como a umidade relativa, temperatura ambiente, concentração de material particulado no ar), velocidade e direção do vento, propriedades do módulo, além das características relacionadas ao local e fatores da instalação dos módulos FV (solo, telhado, ângulo de inclinação, área arenosa, propriedades do vidro superficial) entre outros.

Durante a realização da inspeção visual, os sombreamentos verificados foram apenas associados aos acúmulos de sujidades na superfície dos módulos, dos quais foram analisados principalmente a presença de corpos estranhos na superfície dos painéis e dejetos de pássaros, sendo essas as sujidades mais visíveis. Portanto, a quantidade de irradiância que incide na face dos módulos solares diminui, criando assim uma sombra devido à presença desses fatores, juntamente com a poeira.

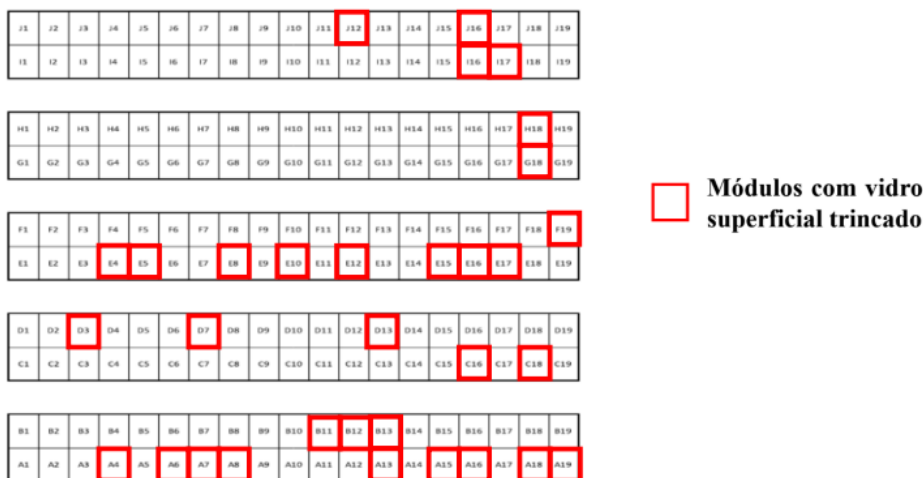
Outro fator que merece destaque são as trincas presentes no vidro de alguns módulos FV, pois há uma quantidade considerável de módulos com essas características. No SFCR em questão, foi constatado que 32 (trinta e dois) painéis apresentam trincas no vidro superficial, de acordo com a Figura 7, identificados pela inspeção visual realizada no sistema.

Figura 7 – Identificação dos módulos com vidro rachado.

Rachaduras no vidro frontal do módulo causam uma considerável redução de desempenho, pois ocasiona a perda de vedação, ficando suscetível assim a penetrabilidade de umidade, infiltração e outros contaminantes. Provavelmente, o problema de quebra do vidro pode ter ocorrido em função do manuseio inadequado durante a instalação dos módulos FV.

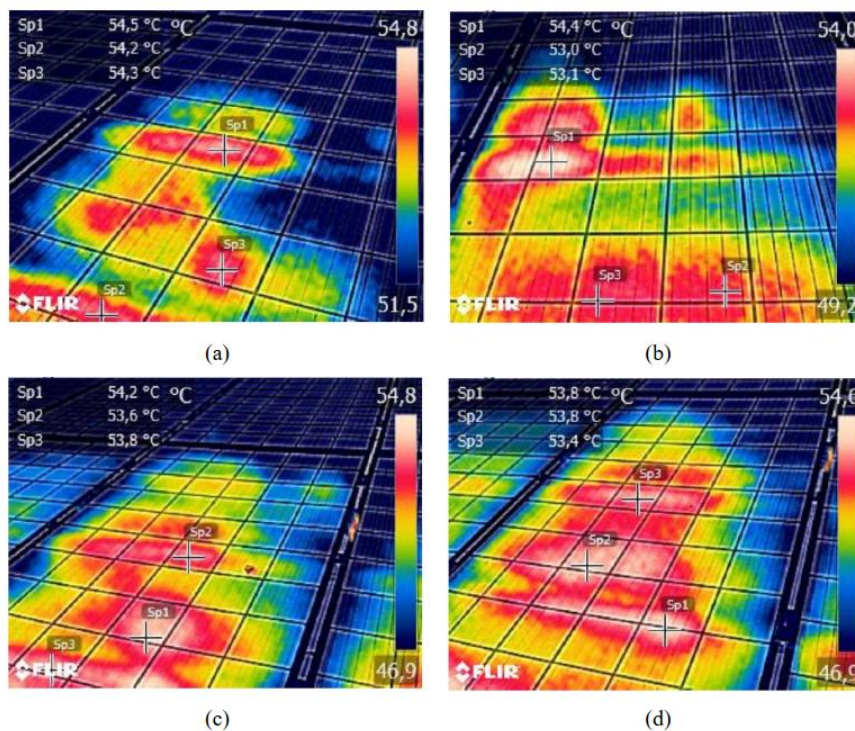
Figura 8 – (a), (b), (c) e (d) Termogramas dos painéis fotovoltaicos obtidos com a câmera de infravermelho.

Foi constatado que a usina solar fotovoltaica da UFERSA – Caraúbas apresentou módulos com pontos de sobreaquecimento⁴, as imagens que compõem a Figura 8, foram processadas pelo *software* mencionado anteriormente, na qual foi evidenciado os pontos mais quentes presentes nos termogramas. A partir da inspeção, foram apanhadas imagens termográficas com temperaturas médias que giram em torno de 50°C a aproximadamente 55°C, mesmo que a distribuição térmica não seja uniforme, ou seja, a superfície do módulo apresenta alguns pontos mais quentes que outros, é possível afirmar que, fundamentando-se nos dados técnicos disponibilizados pelo fabricante dos módulos FV, as temperaturas máximas observadas (próximas a 55°C) não são perigosas a integridade do sistema, salientando que a temperatura máxima de operação do módulo pode ser de até 85°C (dados do fabricante), isto é, o limite de temperatura que o módulo funciona de maneira normal.

Ainda assim, as temperaturas obtidas por meio dos termogramas evidenciam que elas estão bem acima da temperatura nominal de operação da célula, que é de 44°C ($\pm 2^\circ\text{C}$), dessa maneira, essa temperatura acima do usual causa decréscimos consideráveis no rendimento do sistema, onde tem-se $-0,41\%/^\circ\text{C}$, em outras palavras, para cada grau celsius ($^\circ\text{C}$) acima da temperatura nominal do módulo há uma perda de 0,41%, e como foi constatado que boa parte dos módulos apresentou essa média de temperatura, então é possível afirmar que o arranjo fotovoltaico em questão não está operando com capacidade máxima. Pois os pontos quentes estão gerando uma redução na tensão de operação nos módulos FVs.

Tanto os termogramas exibidos na Figura 8 como os outros que foram obtidos a partir da inspeção termográfica, exibem um comportamento semelhante em termos de distribuição térmica, onde as temperaturas mais elevadas estão concentradas, em sua maioria, na região central e inferior dos módulos. De acordo com as imagens termográficas, é possível observar que foram exibidos três pontos de análise, e como todas apresentaram basicamente o mesmo comportamento, foi realizada uma análise mais específica em apenas um dos termogramas. Utilizando para isso o resultado da termografia exibido na Figura 8 (a), a partir dela é possível observar que o ponto que apresenta menor temperatura é o denominado como “Sp2” com 54,2°C, e que apresenta uma diferença de 0,3°C com o ponto que exibe a maior temperatura, “Sp1”, com 54,5°C, ou seja, a partir disso fica evidente que é apresentado uma faixa de temperatura próxima em uma mesma região do módulo, seja na parte central ou na parte inferior. Pois, a partir do termograma analisado e também dos demais, fica claro que a temperatura elevada se concentra

em específicas porções dos módulos, ou seja, é possível correlacionar o que foi obtido com sombreamento heterogêneo dos módulos a partir do acúmulo de sujeidade, como foi mencionado anteriormente na seção que retrata a inspeção visual, no qual pode ter ocorrido esse acúmulo de sujeidade em uma região específica devido a ação dos ventos, chuvas fracas e entre outros.

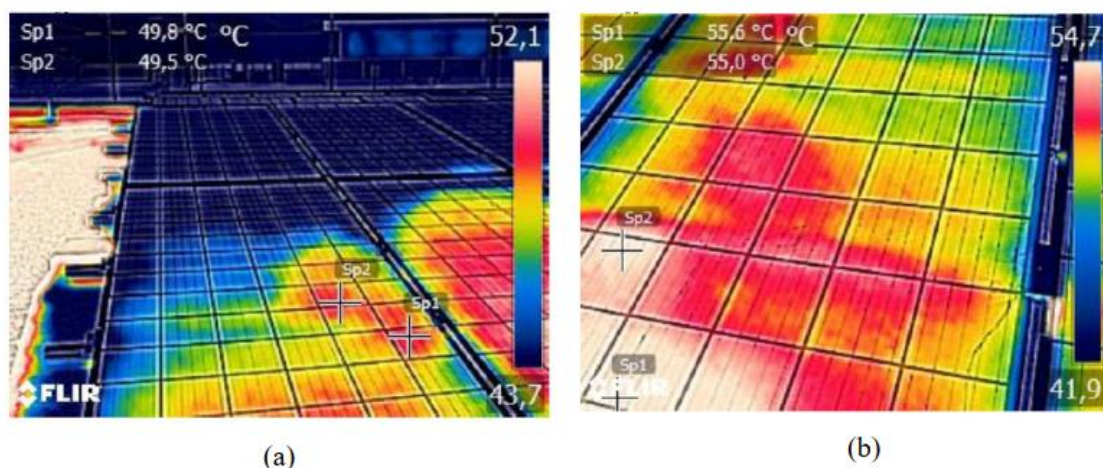
Além disso, vale ressaltar que, os módulos posicionados na região mais central do arranjo fotovoltaico da UFERSA – Caraúbas, apresentam uma maior concentração de calor, visto que estão expostas a pouca ventilação (em comparação com os módulos da região das bordas do arranjo) e por consequência uma menor dissipação de calor, dessa maneira, as áreas mais próximas às bordas dos módulos evidenciam normalmente uma menor temperatura. Por conseguinte, os módulos localizados nas extremidades do arranjo fotovoltaico, mostraram-se com uma distribuição de temperatura mais uniforme, ou seja, não foram verificadas variações tão significativas entre os valores de temperatura das bordas e do centro dos módulos, a exemplo disso segue a Figura 9.

Figura 9 – (a) Termograma de painel fotovoltaico localizado na extremidade do arranjo e (b) Termograma de painel fotovoltaico localizado no centro do arranjo.

Tomando como fundamento os resultados obtidos a partir da inspeção visual e da análise termográfica, torna-se possível afirmar que, as variações de temperatura são ocasionadas pela junção do sombreamento causado pelo acúmulo de sujeidade e da influência do modo de instalação, no qual ambos provocam o surgimento da distribuição não uniforme da temperatura nos módulos.

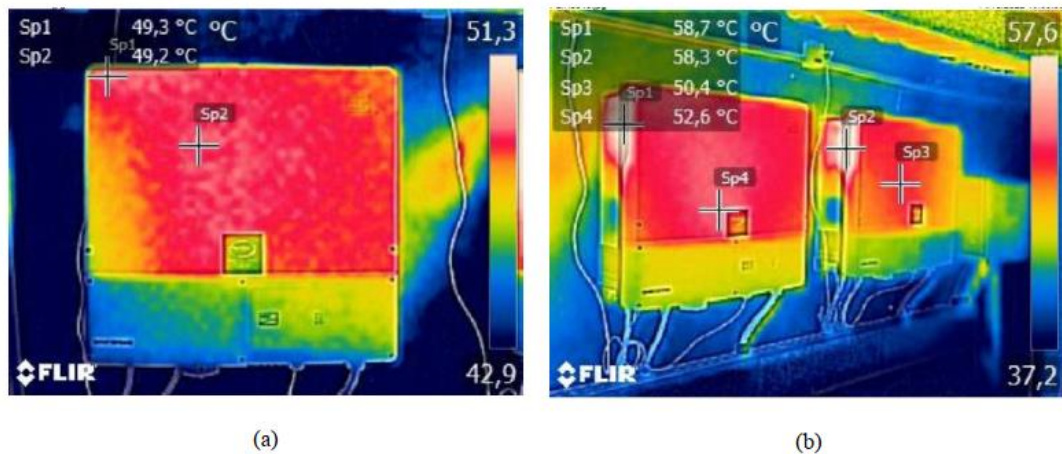
Figura 10 – (a) Termograma de um dos inversores e (b) Termograma dos inversores restantes

De acordo com as imagens termográficas exibidas na Figura 10, é tido que os inversores estão operando na faixa de temperatura aceitável, segundo os dados disponibilizados pelo fabricante, foi verificado que o intervalo de temperatura ambiente de operação dos inversores é de -25 °C a $+60\text{ °C}$, em que a maior temperatura obtida foi de $58,7\text{ °C}$. Ainda que o inversor marcado pelo ponto “Sp1” apresente uma temperatura relativamente alta, ou seja, próxima do limite de operação definido pelo fabricante, é necessário levar em consideração diversas variáveis em conta, desde fatores internos até mesmo há fatores externos, como temperatura no dia em que o teste foi realizado, nível de produção dos módulos e entre outros.
