## Corrosion under insulation: a review

### Corrosão sob isolamento: uma revisão

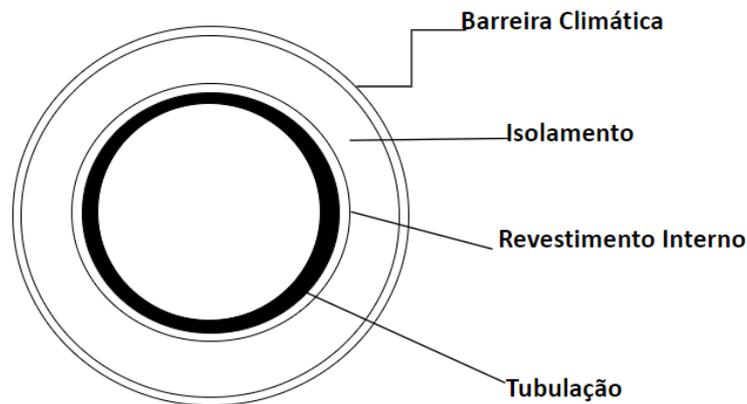
**FIGURA 1-** Exemplo de tubulação com revestimento externo, isolamento, revestimento sob o isolamento e tubulação.

A Figura 1 representa uma tubulação isolada e as barreiras que existem nesse sistema. A água, para causar CUI, precisa passar pelo revestimento externo, isolamento e revestimento interno para entrar em contato com a superfície do equipamento (WILDS, 2017).

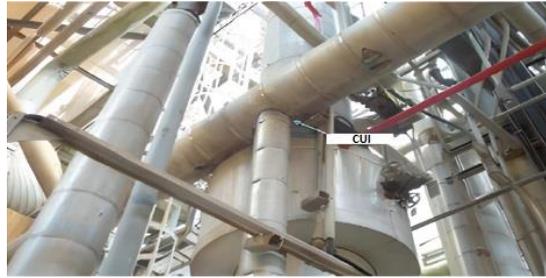
**Figura 2-** Tubulação isolada em uma linha de etileno com 1000 psig de pressão antes da remoção do isolamento

A CUI é um grande problema para a indústria petroquímica por ser um tipo de corrosão que ocorre sob o isolamento, impossibilitando a visibilidade, dificultando a detecção do defeito e sendo responsável por milhares de dólares gastos em manutenção na Indústria. As Figuras 2 e 3 retratam como a corrosão sob isolamento se torna “invisível” com a presença do isolamento, ao mostrar como o sistema estava antes de retirar o isolamento (Figura 2) e após a retirada o isolamento, que revela extensa corrosão na superfície da tubulação (Figura 3).

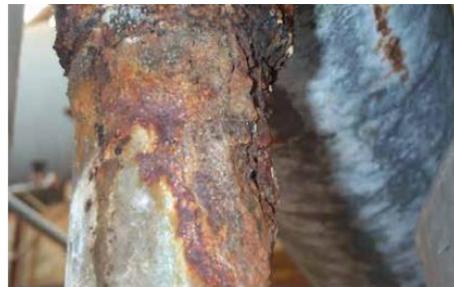
**Figura 3-** Vista aproximada da tubulação, mostrando a corrosão sob isolamento no tubo da Figura 2 após a remoção do isolamento

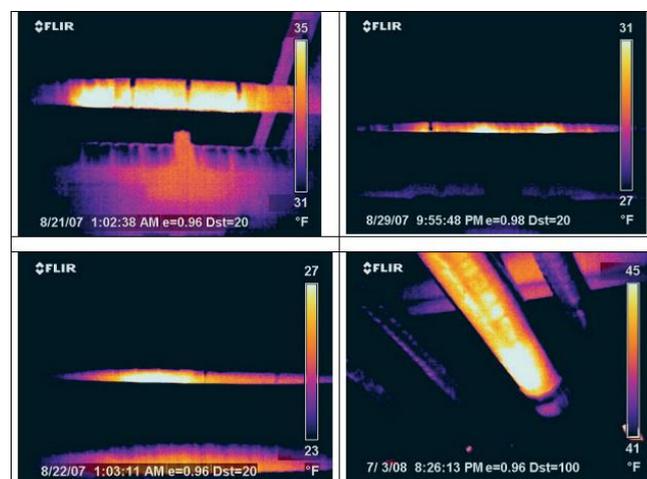
**Figura 5.** Imagens mostrando água aprisionada no isolamento.

A Figura 5 mostra regiões imagens termográficas de um trecho em que há água sob o isolamento. Nas imagens, pode-se perceber a diferença de temperatura, sendo que a parte amarela representa a região com água e o restantes a regiões sem água, o que torna clara a aplicabilidade do ensaio para a detecção de água no sistema isolado pela variação de temperatura (BURLEIG & SANDERS, 2012).

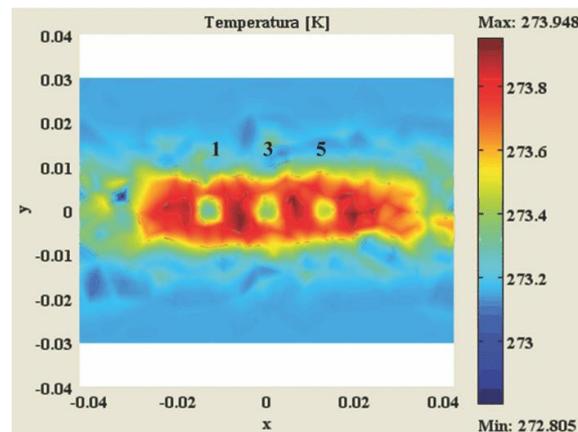
**Figura 6-** Imagens térmicas dos defeitos a partir da técnica de *PECT*.

He *et al.*, (2012) conseguiu detectar defeitos no material e perdas metálicas utilizando a *PECT*, que após aplicar o campo magnético no material e gerando calor por efeito Joule por conta da difusão das correntes parasitas, foi possível localizar defeitos no material pela diferença de temperatura (Figura 6).

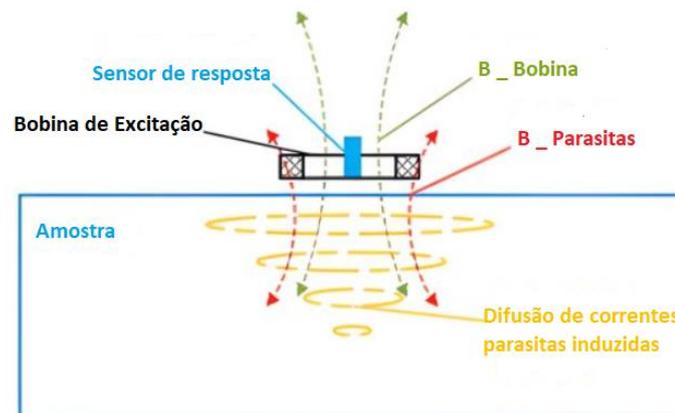
**Figura 8-** Ilustração do princípio de funcionamento da ECT.

Para descrever como acontece a técnica *PEC* e sua fundamentação teórica, uma bobina de excitação é acionada pelo gerador de pulsos e assim se induz corrente parasita na amostra através de acoplamento eletromagnético. Por sua vez, a circulação da corrente parasita também induz um campo magnético secundário, como descrito na Figura 8.

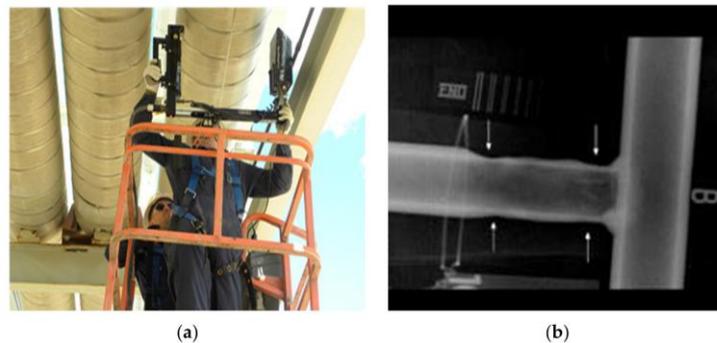
**Figura 9.** Ensaio radiográfico para a detecção de variação de espessura na tubulação isolada. (9a) Operador captando dados sobre a tubulação; (9b) Imagens radiográficas representando a variação na espessura da parede do tubo.

Esse ensaio se baseia na diferença de atenuação da radiação penetrante promovida por mudanças no material. Diferentes tipos de materiais fornecerão diferentes coeficientes de atenuação. Sendo aplicado para detectar corrosão pois esta será detectada por causar variações na intensidade da radiação transmitida (ZHU *et al.*, 2019). O ensaio radiográfico pode ser dividido em alguns tipos: Radiografia em tempo real (raios-X), radiografia de perfil (raios-X ou raios gama), radiografia computadorizada (raios-X) (MARGRET *et al.*, 2018). A Figura 9 exemplifica como ocorre a obtenção das imagens radiográficas e como a variação na espessura é expressa por meio de imagens.
