## Mapping of geological risk in an area in the municipality of Francisco Morato - SP

### Mapeamento de risco geológico em área no município de Francisco Morato - SP

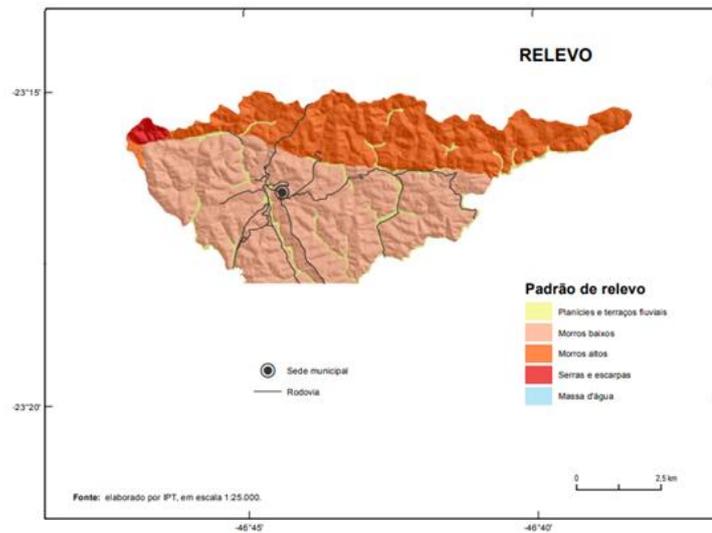
**Figura 1 - Relevo do Município de Francisco Morato**

Dentre as formas de relevo presentes em Francisco Morato, destacam-se as serras e escarpas, que conferem um aspecto montanhoso a certas áreas. Além disso, o município apresenta morros altos e morros baixos, proporcionando uma topografia variada. A presença de planícies e terraços fluviais completa o quadro, revelando a influência dos processos fluviais na configuração da paisagem. Os mapas de relevo e declividade no município de Francisco Morato estão apresentados nas Figuras 1 e 2.

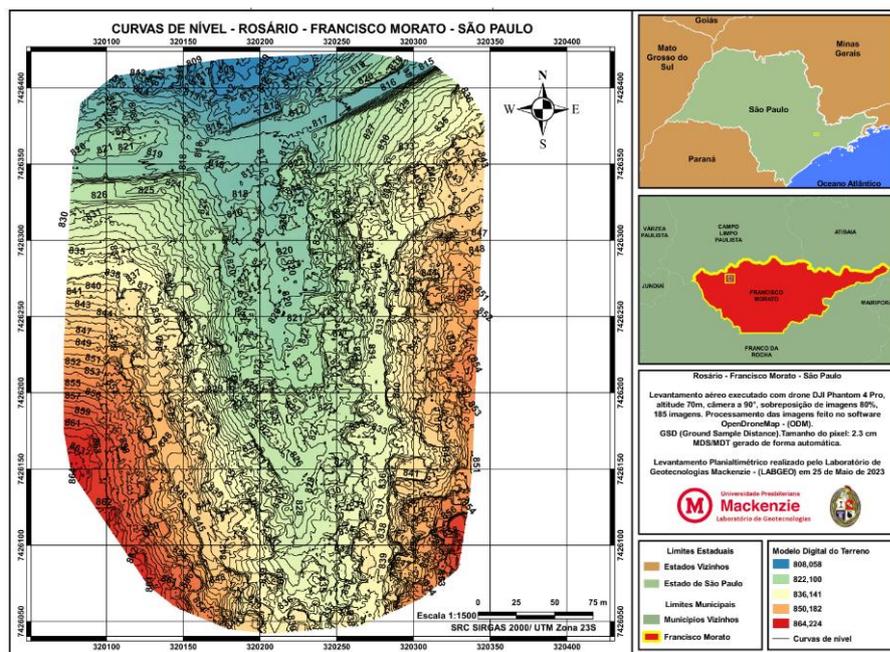
**Figura 3** – Curvas de nível no Bairro do Rosário em Francisco Morato

Possui um relevo ondulado e altitude que varia de 808 m até 864 m acima da linha do mar. Na Figura 3, é possível observar a variação da altitude através do mapa de curvas de nível da área em questão.

A partir das curvas de nível elaboradas pelo Laboratório de Geotecnologias Mackenzie (LABGEO, 2023a) observa-se que a área em questão possui altitude mais

elevada nas regiões periféricas, o que acarreta a formação de um vale nas partes centrais. A geometria de seu relevo torna a área sujeita a enchentes e inundações nas partes menos elevadas, além de acarretar fenômenos como escorregamentos e outros movimentos gravitacionais de massa.

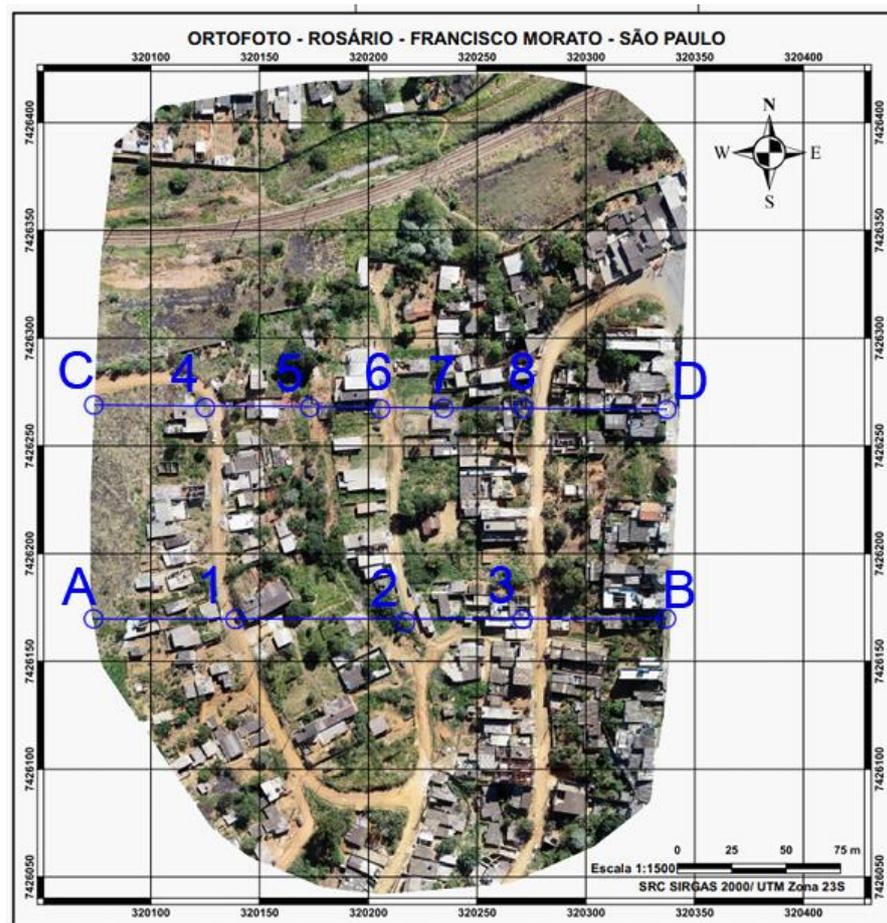
**Figura 4** – Ortofoto do Bairro do Rosário em Francisco Morato

A fim de compreender de maneira mais profunda o relevo e a declividade do terreno em questão, foram traçados dois cortes com extremidades nos pontos A-B e C-D, como demonstrado na Figura 4.

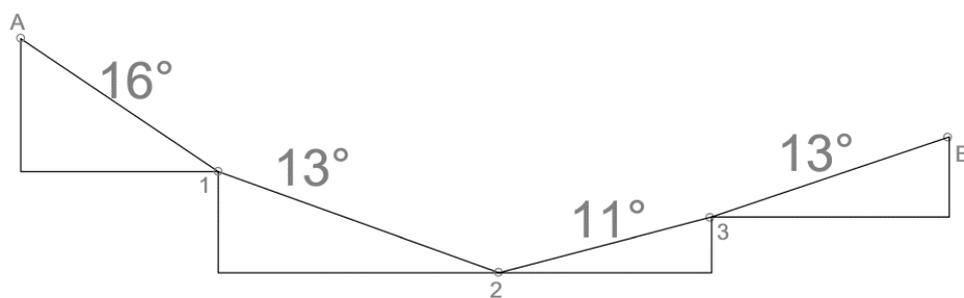
**Figura 5** – Seção A – B

Entre as extremidades de cada corte, registrou-se pontos auxiliares para que se pudesse determinar as declividades do terreno entre eles. Os pontos em questão são representados nas Figuras 5 e 6.

A partir dessas figuras, foi possível identificar mais precisamente o perfil do terreno da área de mapeamento.

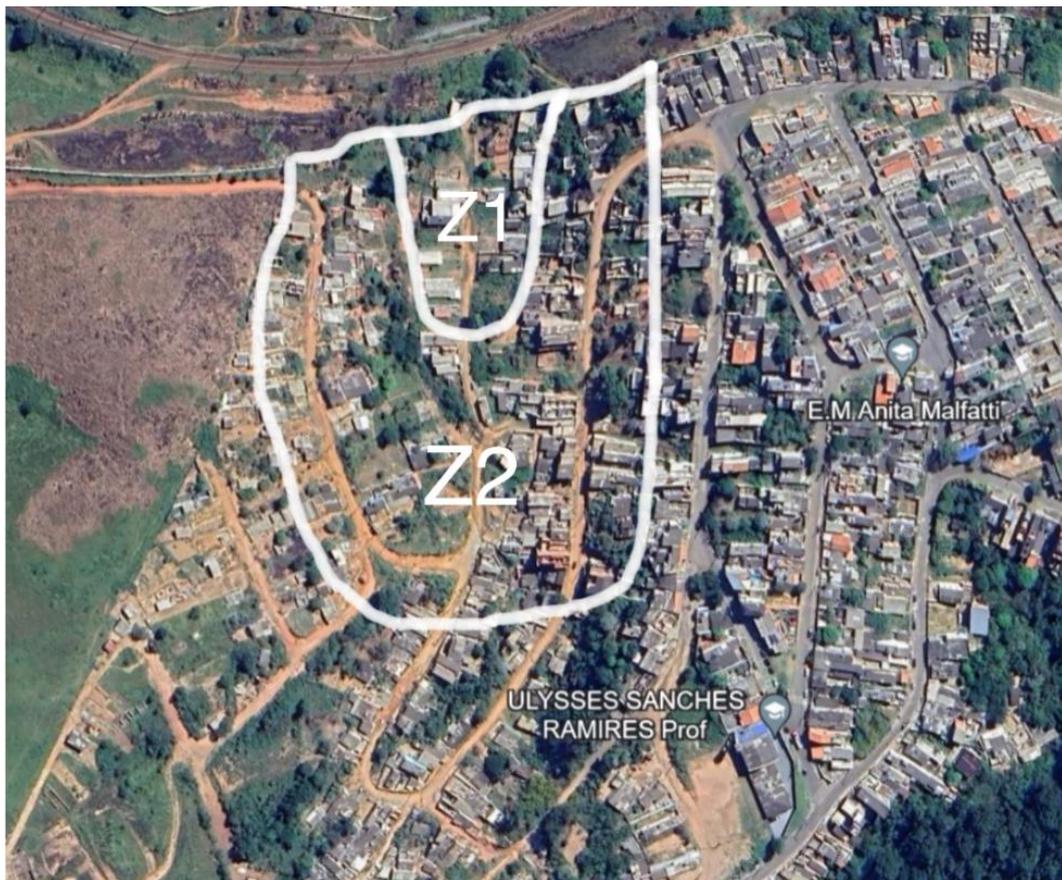
**Figura 7** – Setorização de riscos no Bairro do Rosário em Francisco Morato

Para o desenvolvimento do projeto, a área de mapeamento foi setorizada de acordo com o risco geológico mais preponderante em cada área. Sendo assim, a área em questão foi dividida em duas zonas, como na Figura 7:

A Zona 1 (Z1) foi considerada risco de inundação em função de relatos de moradores locais e colaboradores da Defesa Civil de Francisco Morato. Além disso, foi observado indícios de alagamentos anteriores em algumas moradias irregulares, como na Figura 8.

A Zona 2 (Z2) foi classificada como risco de escorregamento de massas de acordo com relatos de moradores locais e de colaboradores da Defesa Civil do município. Na Figura 9, é possível identificar taludes com declividade elevada, o que também influenciou a setorização.

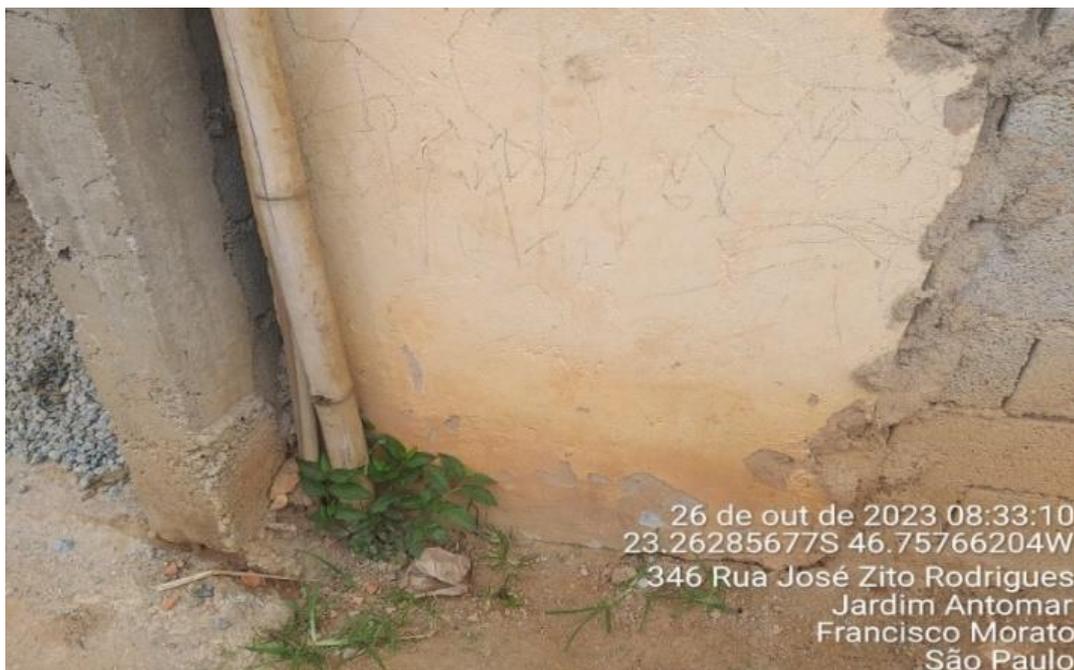
**Figura 8** - Marcas de inundação em moradia no Bairro do Rosário

Ademais, após análise no relatório, a Zona Z1 foi classificada como Risco 3 (Alto) para inundações, baseado principalmente nos processos erosivos observados em campo, bem como pelo seu histórico de enchentes atestado pelos moradores locais e pela Defesa Civil.

- Implementação, ao longo de ambas as margens dos corpos d'água, de faixas não edificadas com largura nunca inferior a 30 metros;
- Estabelecimento de um eficiente sistema de drenagem para lidar com águas pluviais;
- Salvaguarda dos pontos de descarga concentrada das águas pluviais, por meio de revestimento;
- Adoção de sistemas de coleta e afastamento adequados para esgoto;
- Implementação de sistemas eficazes para o tratamento do esgoto coletado;
- Estabelecimento de sistemas seguros para abastecimento de água;
- Execução periódica da coleta de resíduos sólidos domésticos;
- Remoção imediata de resíduos sólidos dispostos de maneira irregular;
- Abstenção da realização de serviços de manutenção em vias não pavimentadas por meio de terraplenagem sistemática, pois tal método implica na remoção do solo superficial mais resistente à erosão.

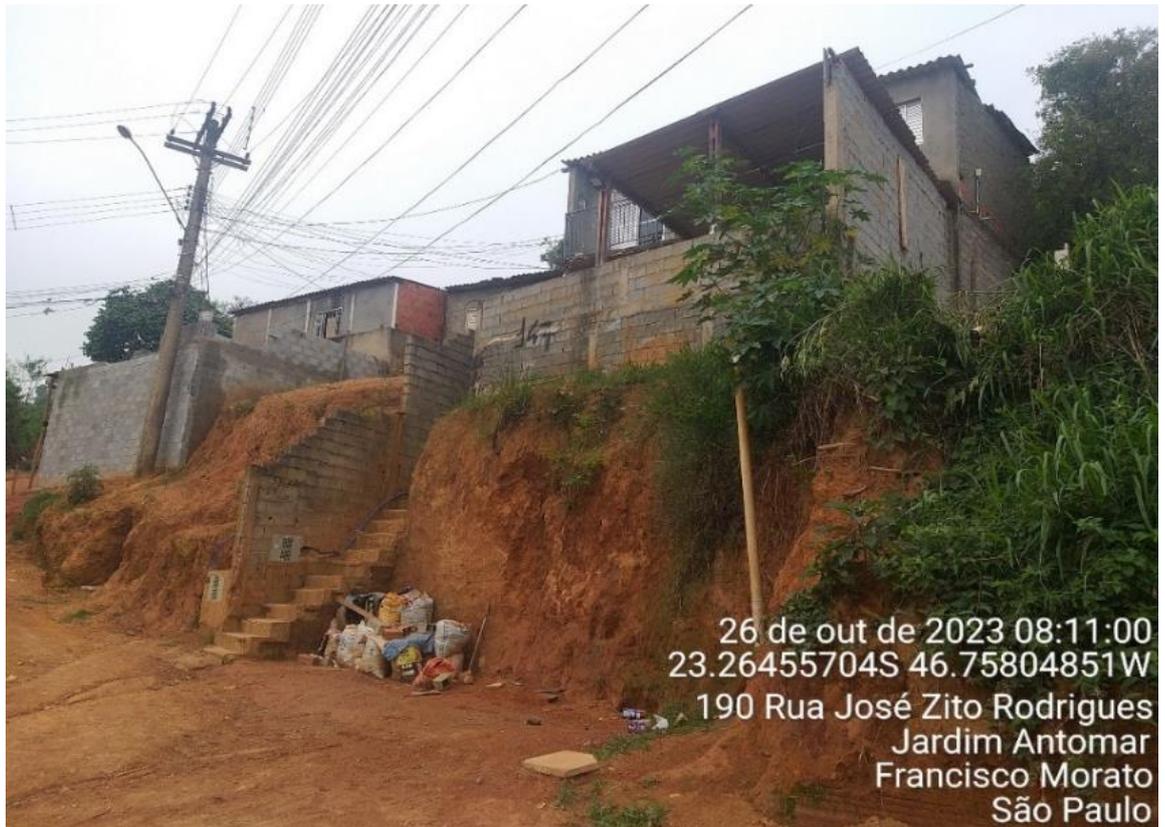
**Figura 9** – Talude com alta declividade

Da mesma forma, a Zona Z2 foi classificada como Risco 3 (Alto) para escorregamentos de massa, a partir de dados coletados na região que demonstravam taludes sem mata ciliar com altas declividades e sujeitos a carregamentos elevados. Além disso, observou-se processos erosivos nos taludes, trincas em moradias e edificações na beira dos taludes sem proteção vegetal.

- Faixas não edificadas de pelo menos 30 m ao longo das margens dos cursos d'água;
- Sistema de drenagem de águas pluviais;
- Revestimento para proteger pontos de lançamento concentrado de águas pluviais;
- Sistema de coleta e afastamento de esgoto;
- Sistema de tratamento do esgoto coletado;
- Sistema de abastecimento de água;
- Coleta regular de resíduos sólidos domésticos;
- Remoção imediata de resíduos sólidos dispostos irregularmente;

- Evitar conservação de vias não pavimentadas baseada em terraplenagem sistemática, que remove o solo superficial resistente à erosão;
- Pavimentação de vias públicas;
- Controle do adensamento urbano-industrial com análise específica de cada caso;
- Consideração de solos moles na instalação de fundações.
