## Analysis of the recomposition of thickness with welding of tubes coated with overlay of the furnace of chemical recovery boilers

### Análise da recomposição de espessura com solda de tubos revestidos com overlay da fornalha de caldeiras de recuperação química

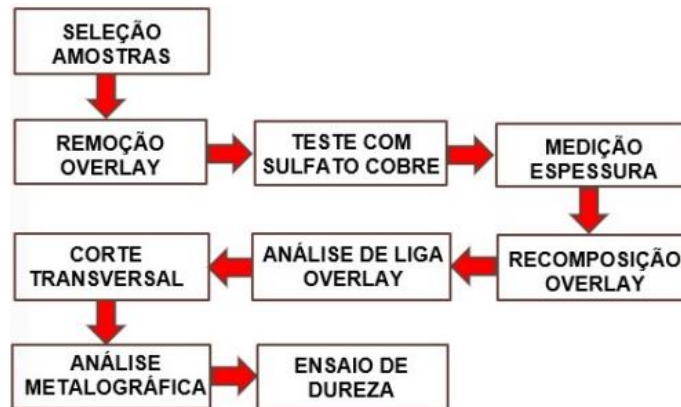
**Figura 1** – Esquema geral dos procedimentos experimentais.

Dependendo da estratégia de manutenção utilizada, os tubos reparados em campo são mantidos em operação por longo período, caso se encontrem em bom estado após a inspeção, durante as paradas de manutenção. No caso em estudo, a espessura mínima calculada pelo ASME I, para os tubos de aço carbono da fornalha da caldeira de recuperação é de 3,1mm. A metodologia utilizada para o trabalho se encontra demonstrada na Figura 1:

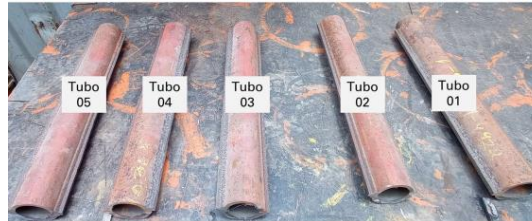
**Figura 2** – Identificação dos tubos novos, vista da geratriz não revestida.

Nas Figuras 2 e 3 podem ser visualizados os tubos novos e usados que foram utilizados na produção de amostras. Estes, possuem revestimento protetivo (*weld overlay*) apenas na geratriz que terá contato com o ambiente interno da fornalha da caldeira de recuperação.

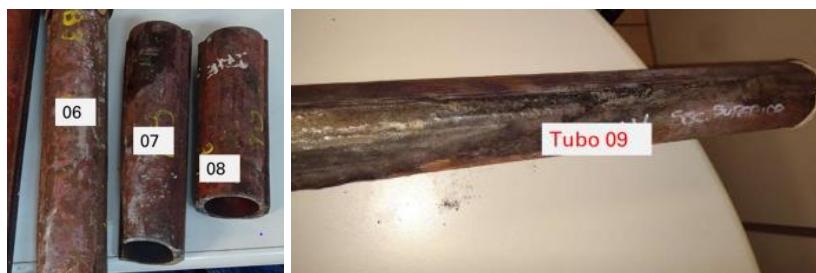
**Figura 3** – Tubos usados que foram utilizados na produção de amostras.

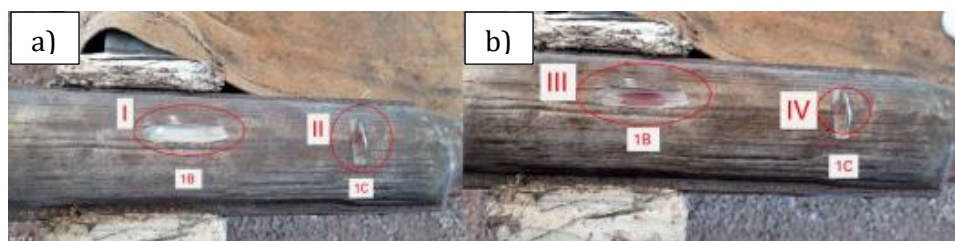
**Figura 4-** Teste com sulfato de cobre no desbaste do revestimento *overlay* em amostras 1B e 1C do tubo 01: (a) Sem exposição do aço carbono em I e iniciando a exposição do aço carbono com coloração marrom avermelhado em II; (b) Após exposição do aço carbono com coloração marrom avermelhado em III e IV.

Inicialmente foram realizados os desbastes na geratriz revestida com *weld overlay*, até atingir espessuras distintas no aço carbono, conforme visto na Figura 4:

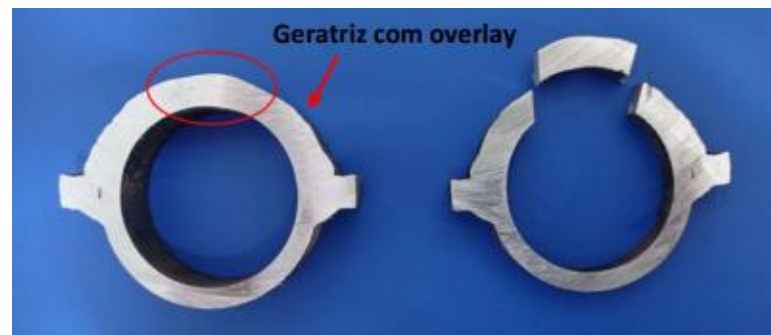
**Figura 5-** Detalhe da região removida para embutimento.

Os valores encontrados estão dentro da faixa considerada como aceitável, acima de 12%, e, atende a especificação deste tipo de revestimento. Para se ter a formação da camada protetora em aços inoxidáveis, é recomendado um mínimo de 12% (TELLES, 2003). Após realização do processo de soldagem para recomposição do revestimento, foram então marcadas as regiões de interesse para realização de corte transversal dos trechos dos tubos e seleção do trecho a ser embutido, conforme Figura 5.

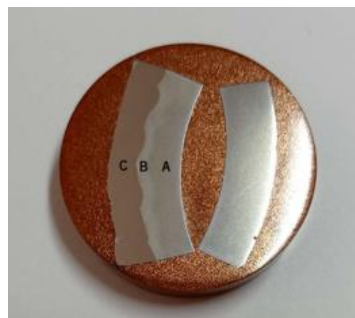
Para as análises metalográficas, conforme a Figura 6, foram observadas as seguintes regiões: ● Região A: metal base em aço carbono; ● Região B: região da zona de fusão do processo de soldagem; ● Região C: metal base do revestimento protetivo (*overlay*);

**Figura 6-** Macrografia contendo a região do metal base (A), zona de fusão (B) e *overlay* (C).

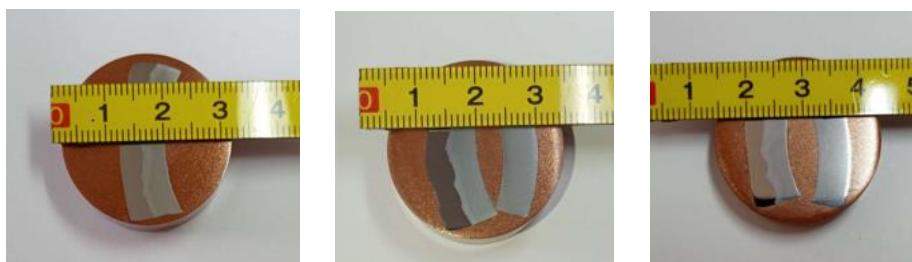
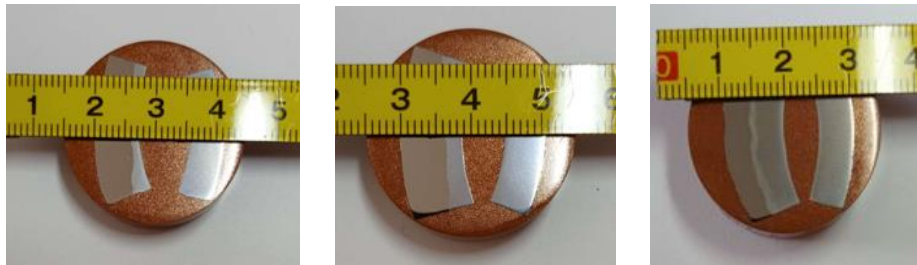
A análise macroscópica foi realizada para verificação do perfil da solda de reparo (recomposição do *overlay*) e a visualização da espessura residual do aço carbono nas amostras, sendo usado para isso uma “escala” graduada, conforme exemplos da Figuras 7:

**Figura 6-** Macrografia amostras 1B, 2A, 3C (superior) e 7D, 8A, 9A (inferior); Ataque Nital 3%. Corte transversal.

Na Tabela 4 são visualizados os resultados das espessuras do metal base em aço carbono, após a recomposição do *overlay*, obtidas a partir das macrografias. Essas medidas foram realizadas através de escala graduada, conforme exemplo demonstrado na Figura 6.

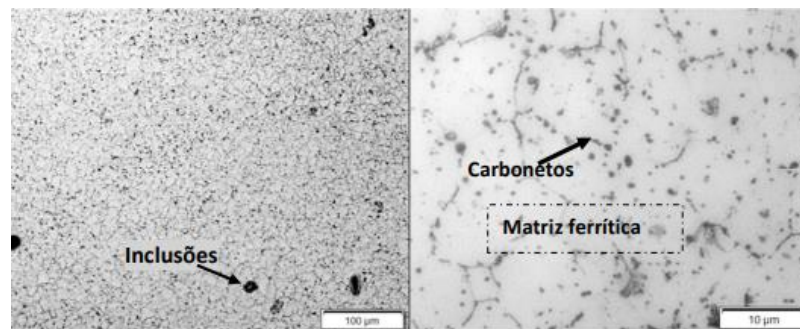
**Figura 7** – Amostra 1A- Micrografia do inox ferrítico (*overlay*): observada microestrutura de matriz ferrítica com carbonetos dispersos (pequenos pontos escuros), prováveis inclusões não metálicas (pontos escuros maiores) e contornos de grãos levemente desfeitos; Ataque ácido oxálico 10%. Corte transversal. 40X e 400X respectivamente.

Microscopia do revestimento (*overlay*): O aço inoxidável ferrítico (*overlay*) foi exposto à uma solução de ácido oxálico 10%, possibilitando a revelação de sua microestrutura, que pôde ser observada em um microscópio óptico, com aumento de até 400X, Figuras 7 a 14.

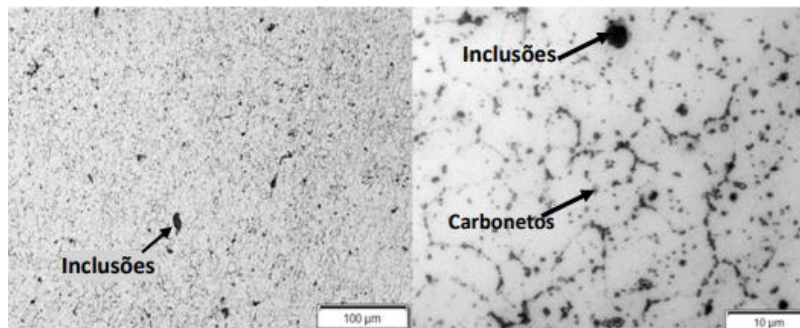
**Figura 8** – Amostra 2B- Micrografia do inox ferrítico (*overlay*): observada microestrutura de matriz ferrítica com carbonetos dispersos (pequenos pontos escuros), prováveis inclusões não metálicas (pontos escuros maiores) e contornos de grãos levemente desfeitos; Ataque ácido oxálico 10%. Corte transversal. 40X e 400X respectivamente.

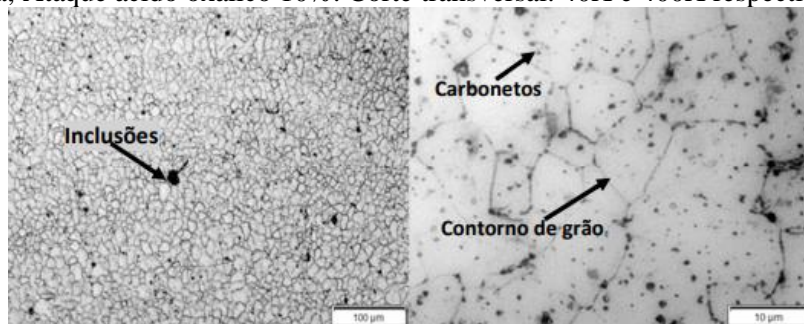
**Figura 9** – Amostra 3A- Micrografia do inox ferrítico (*overlay*): observada microestrutura de matriz ferrítica com carbonetos dispersos (pequenos pontos escuros); prováveis inclusões não metálicas (pontos escuros maiores) e contornos de grãos apresentam-se mais definidos nessa amostra; Ataque ácido oxálico 10%. Corte transversal. 40X e 400X respectivamente.

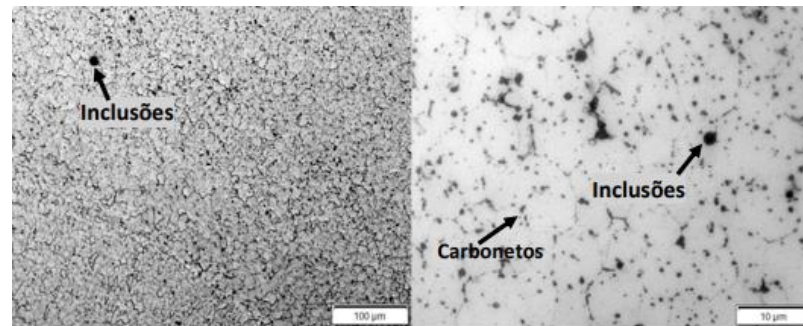
**Figura 10** – Amostra 4B- Micrografia do inox ferrítico (*overlay*)- observada microestrutura de matriz ferrítica com carbonetos dispersos (pequenos pontos escuros); Ataque ácido oxálico 10%. Corte transversal. 40X e 400X respectivamente.

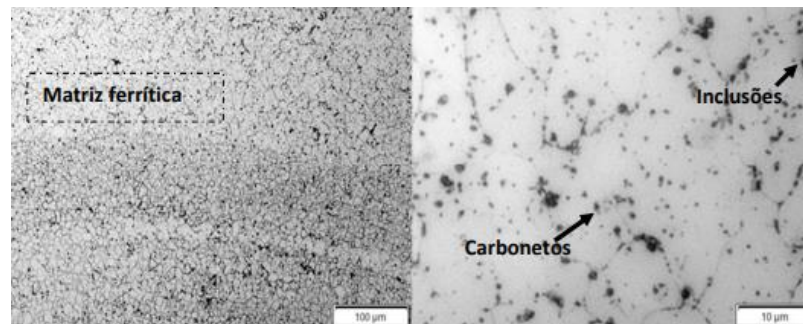
**Figura 11** – Amostra 5C- Micrografia do inox ferrítico (*overlay*)- observada microestrutura de matriz ferrítica com carbonetos dispersos (pequenos pontos escuros); Ataque ácido oxálico 10%. Corte transversal. 40X e 400X respectivamente

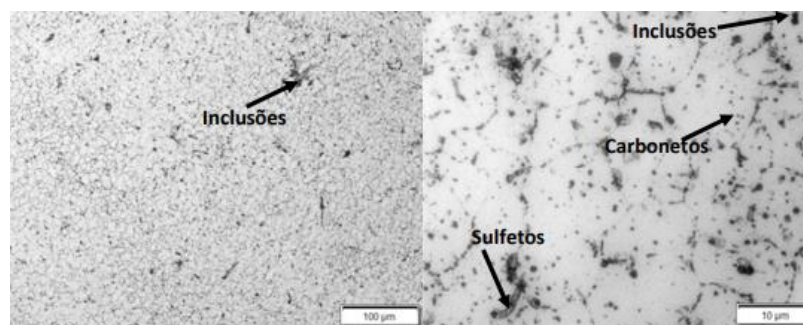
**Figura 12** – Amostra 7D- Micrografia do inox ferrítico (*overlay*): observada microestrutura de matriz ferrítica com sulfetos (cinza claro), carbonetos dispersos (pequenos pontos escuros) e inclusões não metálicas (pontos pretos maiores); Ataque ácido oxálico 10%. Corte transversal. 40X e 400X respectivamente.

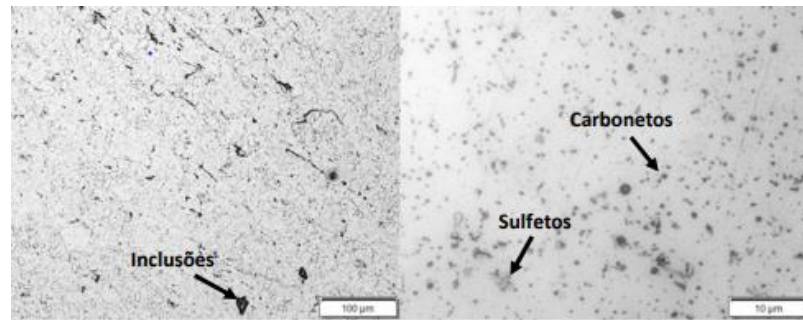
**Figura 13** – Amostra 8A- Micrografia do inox ferrítico (*overlay*): observada microestrutura de matriz ferrítica com sulfetos (cinza claro), carbonetos dispersos (pequenos pontos escuros) e inclusões não metálicas (pontos pretos maiores); Ataque ácido oxálico 10%. Corte transversal. 40X e 400X respectivamente.

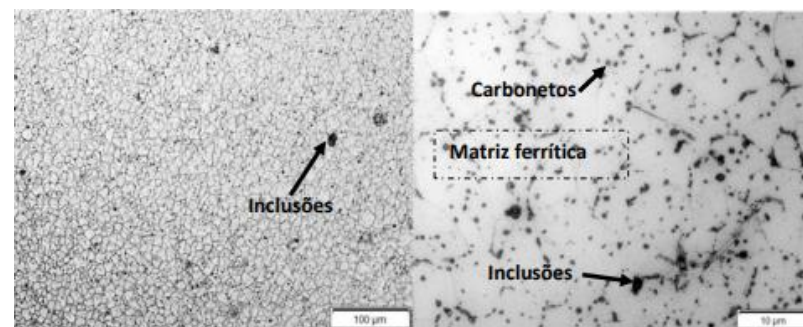
**Figura 14** – Amostra 9A- Micrografia do inox ferrítico (*overlay*): Observada microestrutura de matriz ferrítica com carbonetos dispersos (pequenos pontos escuros), prováveis inclusões não metálicas (pontos escuros maiores) e contornos de grãos levemente desfeitos; Ataque ácido oxálico 10%. Corte transversal. 40X e 400X respectivamente.

Na região do revestimento *overlay* aplicado, as amostras apresentaram microestrutura de matriz ferrítica com carbonetos dispersos e prováveis inclusões não metálicas. Os contornos de grãos em sua maioria são pouco definidos. Em poucas amostras foram também verificados prováveis sulfetos na matriz ferrítica. Para as demais amostras, não foram identificadas diferenças relevantes em relação ao que foi observado nas Figuras 7 a 14. As micrografias da região da zona de fusão (ZF) e da zona termicamente afetada (ZTA) estão apresentadas nas Figuras 15 a 22.

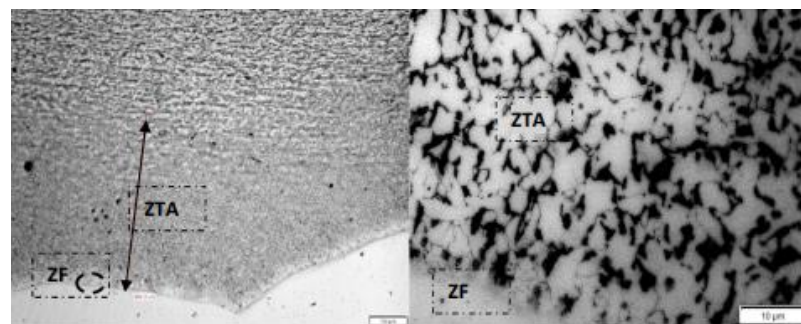
**Figura 15** – Amostra 1A- Micrografia da região da ZF e ZTA: observada microestrutura bruta de fusão na ZF e constituintes típicos de ZTA de alta temperatura próximo a esta. Ataque Nital 2%. Corte transversal. 40X e 400X respectivamente.

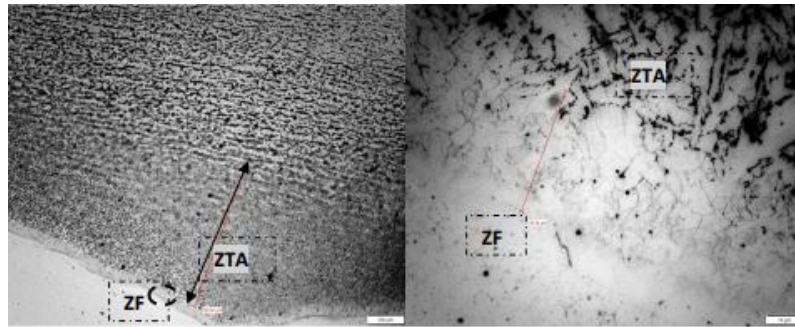
**Figura 16** – Amostra 2B- Micrografia da região da ZF e ZTA: observada microestrutura bruta de fusão na ZF e constituintes típicos de ZTA de alta temperatura ou mesmo de zona fundida próximo a esta, o crescimento de grão neste ponto é um indicativo de deficiência de remoção do *overlay* antigo; Ataque Nital 2%. Corte transversal. 40X e 400X respectivamente.

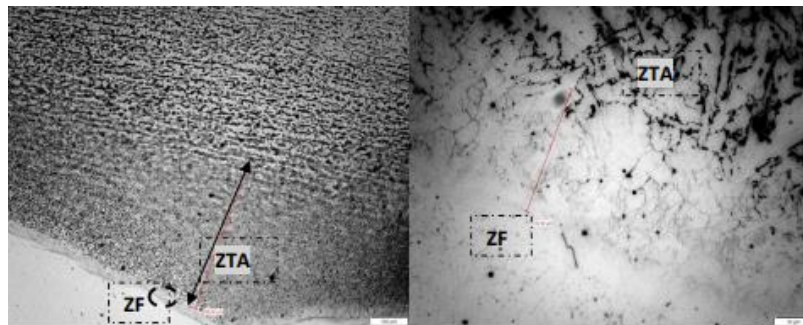
**Figura 17** – Amostra 3A- Micrografia da região da ZF e ZTA: observada microestrutura bruta de fusão na ZF e constituintes típicos de ZTA de alta temperatura próximo a esta. Ataque Nital 2%. Corte transversal. 40X e 400X respectivamente.

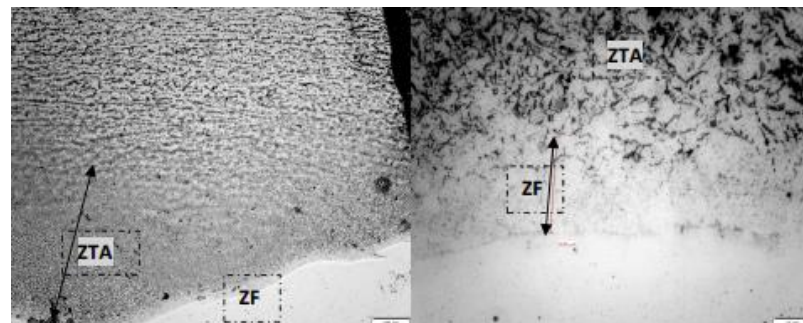
**Figura 18** – Amostra 4B- Micrografia da região da ZF e ZTA: observada microestrutura bruta de fusão na ZF e constituintes típicos de ZTA de alta temperatura próximo a esta. Ataque Nital 2%. Corte transversal. 40X e 400X respectivamente.

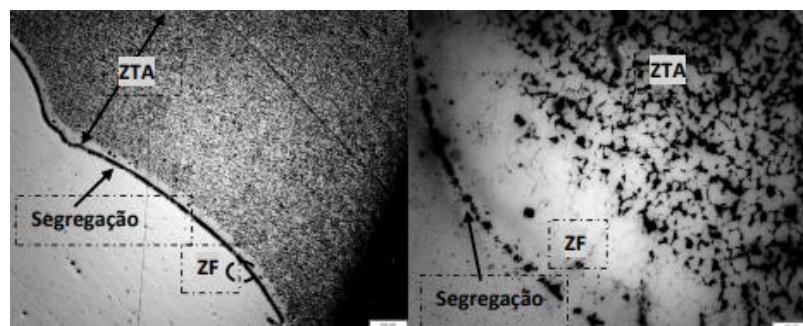
**Figura 19** – Amostra 5A- Micrografia da região da ZF e ZTA; observa-se segregação de elementos na linha de fusão devido a contaminação ou desvio na composição do consumível, indicando uma região com susceptibilidade a ocorrência de discontinuidades; Ataque Nital 2%. Corte transversal. 40X e 400X respectivamente.

A exceção observada foi na amostra 5A (Figura 19), onde é visto segregação de elementos ao longo da linha de fusão, a qual, provavelmente seja devido a contaminação durante o processo de soldagem, ou, desvio na composição do consumível utilizado, indicando uma região com

susceptibilidade a ocorrência de discontinuidades. Isto indica que as condições de execução foram distintas, reforçando a necessidade de qualificação dos procedimentos antes das intervenções, visando minimizar a possibilidade de iniciação de danos futuros. Nas demais amostras, a ZTA apresenta granulação grosseira, típica do processo de soldagem, não sendo evidenciadas diferenças significativas entre as amostras.

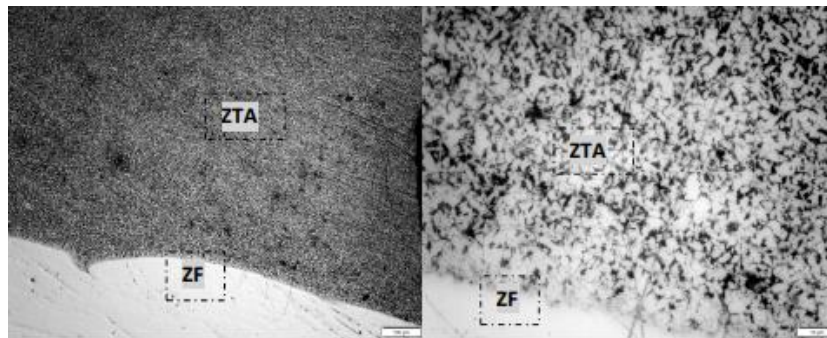
**Figura 20** – Amostra 7D- Micrografia da região da ZF e ZTA: observada microestrutura bruta de fusão na ZF e constituintes típicos de ZTA de alta temperatura. Devido a espessura reduzida neste trecho, durante a soldagem, toda a parede do tubo foi totalmente ou parcialmente austenitizada; Ataque Nital 2%. Corte transversal. 40X e 400X respectivamente.

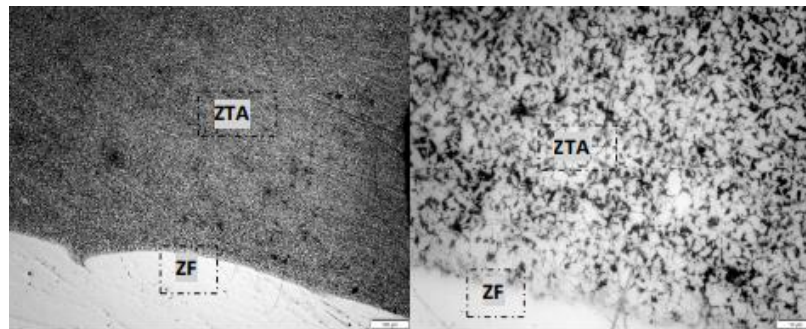
**Figura 21** – Amostra 8A- Micrografia da região da ZF e ZTA: observada microestrutura bruta de fusão na ZF e constituintes típicos de ZTA de alta temperatura ou mesmo de zona fundida próximo a esta. Devido a espessura reduzida neste trecho, durante a soldagem, toda a parede do tubo foi totalmente ou parcialmente austenitizada; Ataque Nital 2%. Corte transversal. 40X e 400X respectivamente.

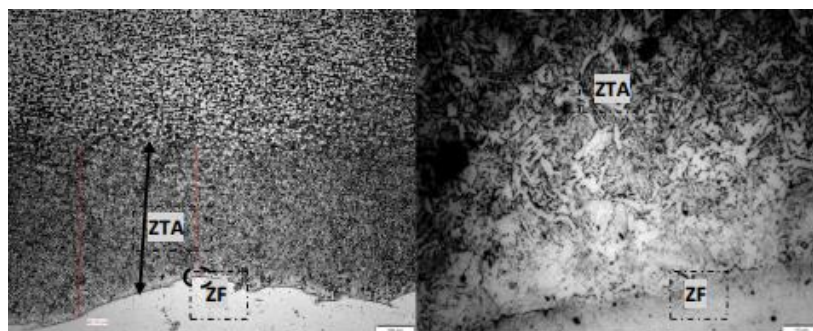
**Figura 22** – Amostra 9A- Micrografia da região da ZF e ZTA- observada microestrutura bruta de fusão na ZF e constituintes típicos de ZTA de alta temperatura. Ataque Nital 2%. Corte transversal. 40X e 400X respectivamente

As imagens obtidas na maioria das amostras revelam a linha de fusão demarcando o início da ZTA, com pequeno aumento do tamanho dos grãos próximo a ZF, variando levemente entre as amostras. A estrutura observada na região da ZF tem o aspecto denominado de estrutura bruta de fusão, a qual está bem definida nas amostras.

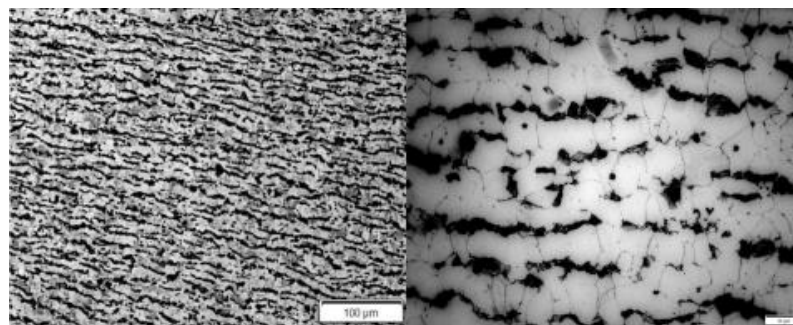
**Figura 24** – Amostra 2B- Micrografia do metal de base em aço carbono; observada microestrutura perlítica em matriz ferrítica, com grãos alinhados. Ataque Nital 2%. Corte transversal. 40X e 400X respectivamente.

Nas amostras de tubos novos, Figuras 23 a 27, foram observados microestrutura perlítica em matriz ferrítica, com grãos alinhados em sua maioria, não sendo verificados indícios de qualquer tipo de dano em sua microestrutura.

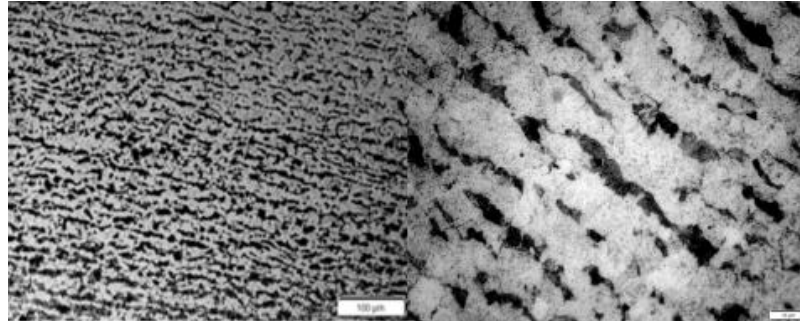
**Figura 25** – Amostra 3B- Micrografia do metal de base em aço carbono; observada microestrutura perlítica em matriz ferrítica, com grãos alinhados. Ataque Nital 2%. Corte transversal. 40X e 400X respectivamente.

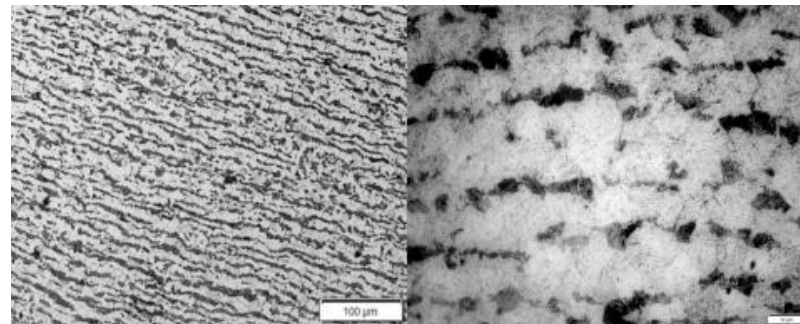
**Figura 26** – Amostra 4B- Micrografia do metal de base em aço carbono; observada microestrutura perlítica em matriz ferrítica, com grãos alinhados. Ataque Nital 2%. Corte transversal. 40X e 400X respectivamente.

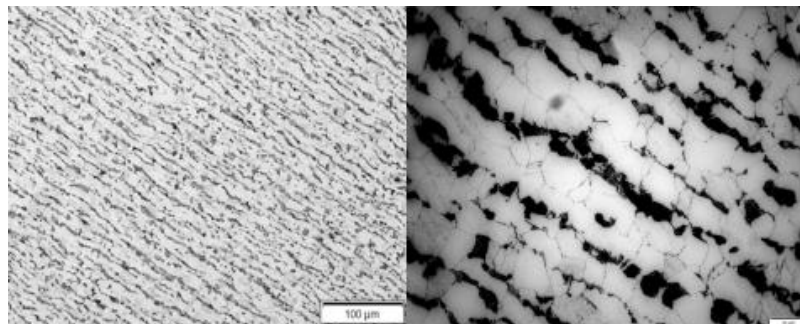
**Figura 27** – Amostra 5A- Micrografia do metal de base em aço carbono; observada microestrutura perlítica em matriz ferrítica, com grãos alinhados. Ataque Nital 2%. Corte transversal. 40X e 400X respectivamente.

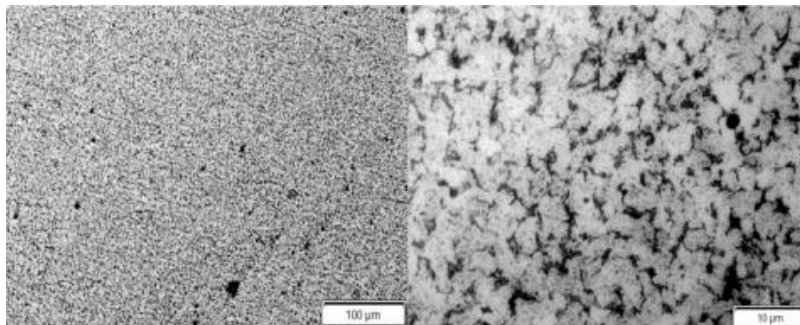
**Figura 28** – Amostra 7D- Micrografia do metal de base em aço carbono: observada microestrutura com granulação grosseira em toda seção transversal, típica de ZTA de alta temperatura. Ataque Nital 2%. Corte transversal. 40X e 400X respectivamente.

Os tubos 07 e 08 apresentavam perda de espessura interna, conforme mencionado anteriormente, possuindo assim menor área útil para dissipação do calor oriundo da soldagem. Desse modo, a microestrutura do metal base das amostras desta região foi mais afetada pelo aporte térmico gerado no processo de soldagem do revestimento, gerando uma microestrutura mais próxima do que foi verificado na ZTA das outras amostras conforme visto nas Figuras 28 e 29.

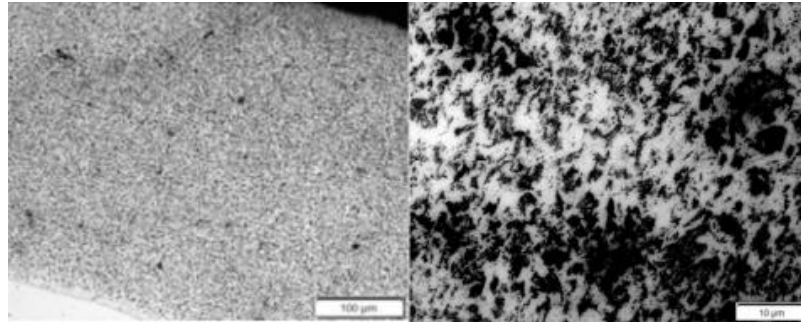
**Figura 29** – Amostra 8A- Micrografia do metal de base em aço carbono: observada microestrutura com granulação grosseira em toda seção transversal, típica de ZTA de alta temperatura. Ataque Nital 2%. Corte transversal. 40X e 400X respectivamente.

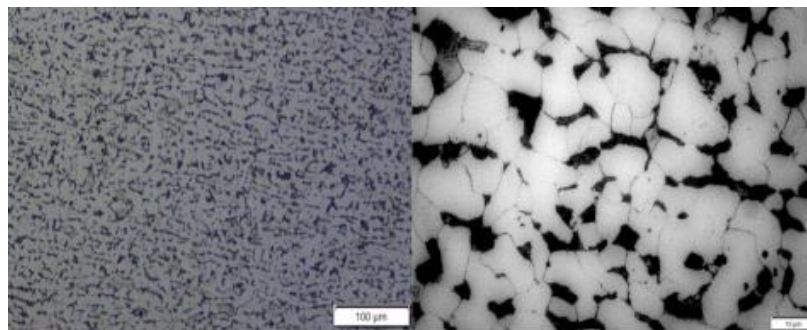
**Figura 30** – Amostra 9A- Micrografia do metal de base em aço carbono: observado grãos de perlita em matriz ferrítica. Ataque Nital 2%. Corte transversal. 40X e 400X respectivamente.
